## Zusammenfassende Darstellung der durchgeführten Maßnahmen und der Bewertung der Ergebnisse der Ursachenforschung

**Vorgang:** Böschungsbewegung in Nachterstedt  
am 18.07.2009

**Auftraggeber:** LMBV • Lausitzer und Mitteldeutsche  
Bergbau-Verwaltungsgesellschaft mbH  
Knappenstraße 1  
01968 Senftenberg

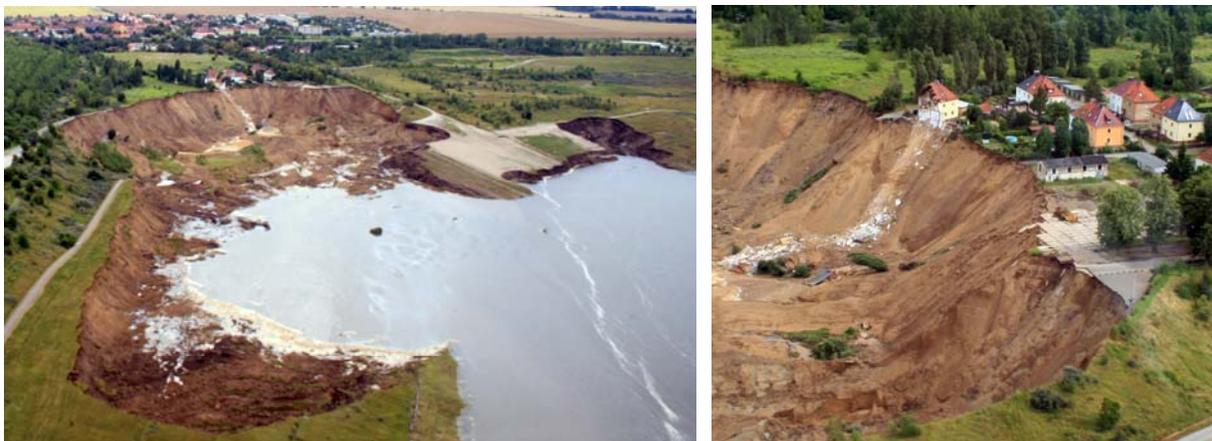
Am frühen Morgen des 18.07.2009 hat sich an der Südböschung des Tagebaurestloches Nachterstedt, dem Concordiasee, eine großräumige Böschungsbewegung ereignet, bei der drei Doppelhaushälften und drei Bewohner der dortigen Wohnsiedlung „Am Ring“ in die Tiefe gerissen worden sind (Bild 1). Insgesamt sind rd. 4,5 Millionen Kubikmeter Erdreich in Bewegung geraten. Es ist ein großräumiger Rutschungskessel entstanden.

**Bild 1** Luftbildaufnahme des Rutschungskessels nach der Böschungsbewegung in Nachterstedt am 18.07.2009 (Befliegung am 18.07.2009)  
links: Blick aus nordöstlicher Richtung; rechts: Blick aus westlicher Richtung

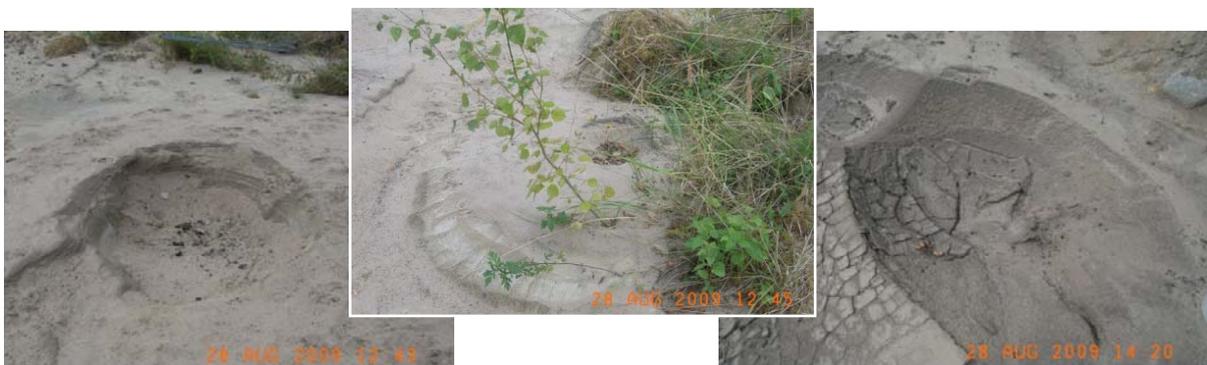
Unmittelbar nach der Böschungsbewegung zeigten sich am 18.07.2009 und auch danach noch im Bereich des Rutschungskessels zahlreiche Strudellöcher mit Materialauswurf (Bild 2). Der Materialauswurf wurde als Tertiärsand des Liegenden identifiziert.

**Bild 2** Strudellöcher mit Materialauswurf im Bereich des Rutschungskessels (Aufnahmedatum 28.08.2009)

Nach der Böschungsbewegung zeigten sich im Rutschungskessel zunächst zahlreiche Strudellöcher mit Materialauswurf (Bild 2). Diese Strudellöcher belegen, dass unmittelbar nach der Böschungsbewegung noch ein hoher Wasserdruck im Grundwasserleiter GWL 6.3 vorhanden gewesen sein muss, der erst sukzessive zurückgegangen ist.

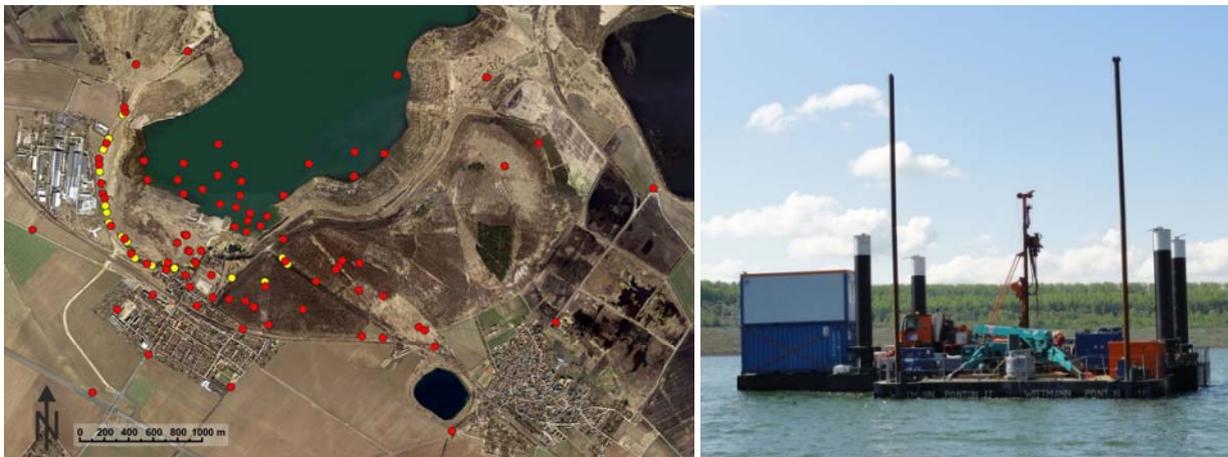
Im Zuge der Ursachenforschung ist die komplexe Lagerstättenstruktur in Nachterstedt mit Hilfe von 186 Aufschlussbohrungen an 88 Erkundungsstandorten sowohl an Land als auch auf dem Concordiasee unter Einsatz von 3 Pontons für die Bohr- und Sondierarbeiten mit insgesamt rd. 12.840 Bohrm Metern sowie 28 Brunnenbohrungen erkundet worden (Bild 3).

**Bild 3** links: Bohrstandorte im und um den Concordiasee; Erkundungsbohrstandorte (rot), Brunnenbohrstandorte (gelb) (Orthophoto Stand: 29.03.2011)  
rechts: Erkundung auf dem Concordiasee vom Ponton aus

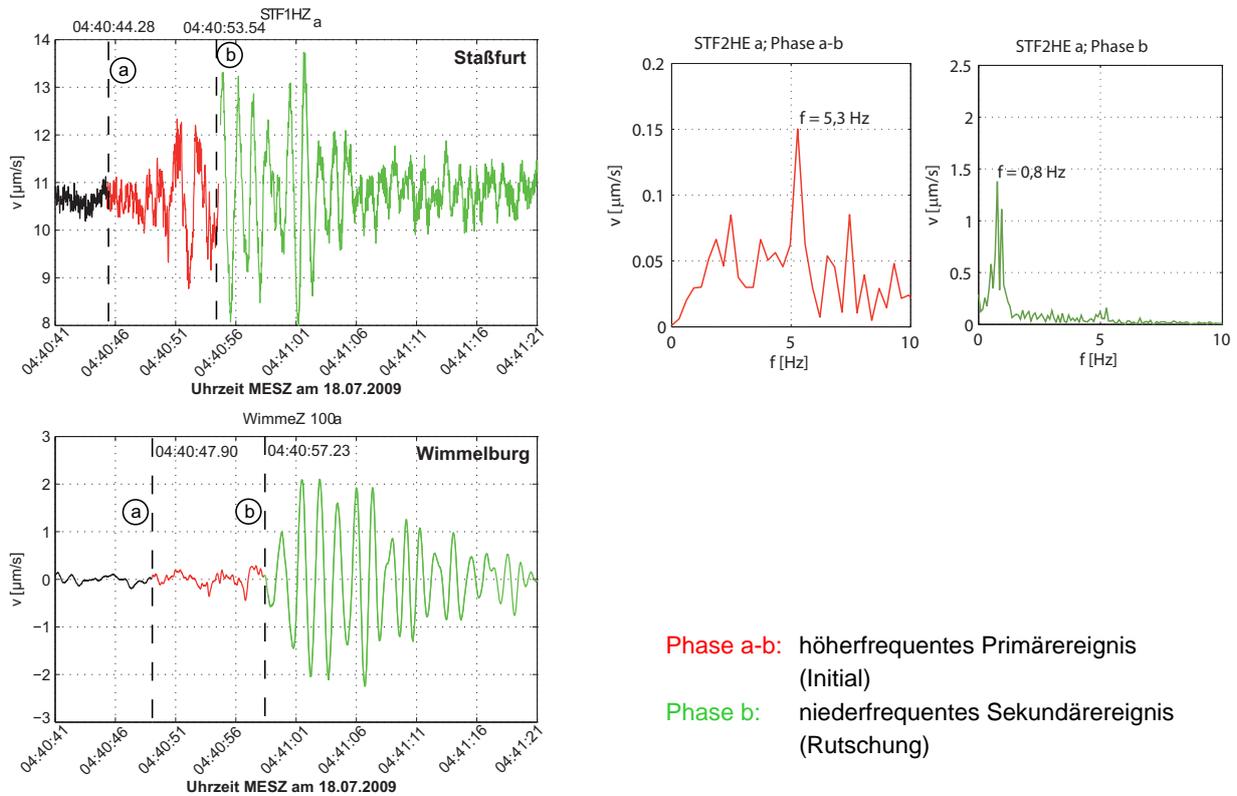
Die Messungen an den nächstgelegenen Messstationen belegen eindeutig und widerspruchsfrei das Auftreten zweier getrennter seismischer Ereignisse, und zwar u.a. auch dadurch, dass die Zeitpunkte, die den höherfrequenten vom niederfrequenten Vorgang bzw. vom Grundrauschen abgrenzen, an den verschieden weit entfernten Messstationen Staßfurt und Wimmelburg gleiche zeitliche Abstände besitzen (Bild 4).

Phase a-b: höherfrequentes Primäreignis (Initial)  
 Phase b: niederfrequentes Sekundäreignis (Rutschung)

**Bild 4** Gemessenes Primär- und Sekundäreignis  
 links: Seismogramme mit identischen Zeitabständen bei unterschiedlicher Stationsentfernung von Staßfurt und Wimmelburg  
 rechts: Frequenzspektren des an der Station Staßfurt (STF1, Ost-West-Richtung) (Originaldaten BGR, LAGB; Farben und Marken a und b ergänzt)

Am Morgen des 18.07.2009 wurden von den seismologischen Observatorien seismische Ereignisse registriert, die in enger zeitlicher und räumlicher Verbindung zur Böschungsbewegung Nachterstedt stehen (Bild 4). Die seismischen Messungen beginnen an den nächstgelegenen Messstationen mit einem höherfrequenten Vorgang, einem dynamischen Initial (Primärereignis), mit einer Vorzugsfrequenz von rd. 5 Hertz (Bild 4, rechts). Die Messungen wurden von der Bundesanstalt für Geowissenschaften und Rohstoffe (BGR), Hannover, und von der Universität Leipzig vorgenommen und ausgewertet. Die Universität Leipzig gibt die aus dem höherfrequenten Vorgang resultierende Raumwellenmagnitude in ihrem Bulletin für den Monat Juli 2009 mit  $M_L = 1,0$  an (Bild 5).

Die für die Böschungsbewegung relevanten seismischen Messungen der BGR und der Universität Leipzig einschließlich der Station Wimmelburg beginnen am Morgen des 18.07.2009 um 4:40:44 Uhr Mitteleuropäischer Sommerzeit (MESZ) mit einem höherfrequenten Vorgang, der als dynamisches Initial (Primärereignis) bezeichnet wird und eine Vorzugsfrequenz von rd. 5 Hertz besitzt (Bild 4).

Für diese beiden seismischen Vorgänge, die -wie aus Bild 4 hervorgeht- nacheinander abgelaufen sind, gibt die Universität Leipzig in ihrem Bulletin für den Juli 2009 die Magnituden für die höherfrequenten Raumwellen (Primärereignis) und für die niederfrequenten Oberflächenwellen (Sekundärereignis) wie folgt an (Bild 5):

Es ist demnach durch Messungen belegt, dass im Zuge der Böschungsbewegung vom 18.07.2009 eindeutig zwei seismische Ereignisse aufgetreten sind. Dies wird auch dadurch bestätigt, dass die Zeitpunkte, die die höherfrequente von der niederfrequenten Phase abgrenzen, an verschieden weit entfernten Messstationen, wie z.B. die Messstationen in Staßfurt und Wimmelburg, gleiche zeitliche Abstände aufweisen. Auch die auf Messungen basierenden theoretischen Untersuchungen der Technischen Universität Berlin bestätigen die Existenz von zwei verschiedenen seismischen Phasen.

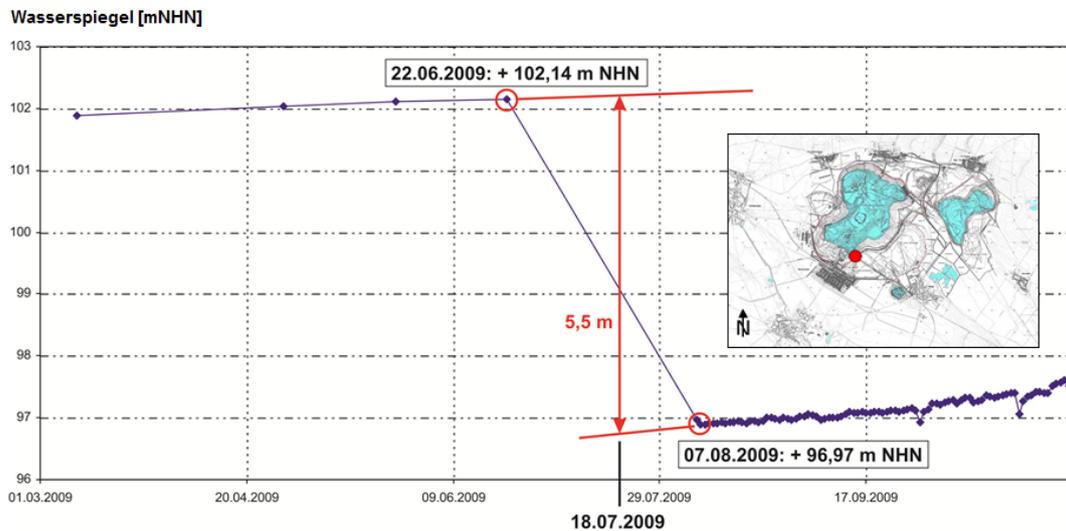
Nach der Böschungsbewegung ist der Wasserstand im Liegendgrundwasserleiter GWL 6.3 an der Grundwassermessstelle GWM 1870 um insgesamt 5,5 m zurückgegangen (Bild 6).

**Bild 6** Ausschnitt Zeitraum 01.03.2009 bis 06.11.2009 der Ganglinie der Grundwassermessstelle GWM 1870

Als Folge des Versagens des Stützkippsystems und der ersten Staffelbrüche der Altkippe und wegen des damit einhergehenden Verlusts der Bodenauflast verringerte sich die Sicherheit gegen hydraulischen Grundbruch im Bereich des Rutschungskessels auf  $\eta < 1$ . Als Folge der Böschungsbewegung trat im Bereich des Rutschungskessels ein lokales Versagen in Form der Strudellöcher (Bild 2) ein, nachdem das Stützkippsystem und die Altkippe abgerutscht waren. Der über die Strudellöcher stattfindende Materialauswurf ist so lange aufgetreten, bis sich der Liegendwasserdruck im Grundwasserleiter GWL 6.3 so weit entspannt hat, dass sich im Endzustand ein bodenmechanisches und hydrodynamisches Gleichgewicht gebildet hat. Dieser neue Gleichgewichtszustand wurde mit der Messung der Druckreduktion an der Grundwassermessstelle GWM 1870 um insgesamt  $\Delta h = 5,5$  m messtechnisch erfasst (Bild 6).

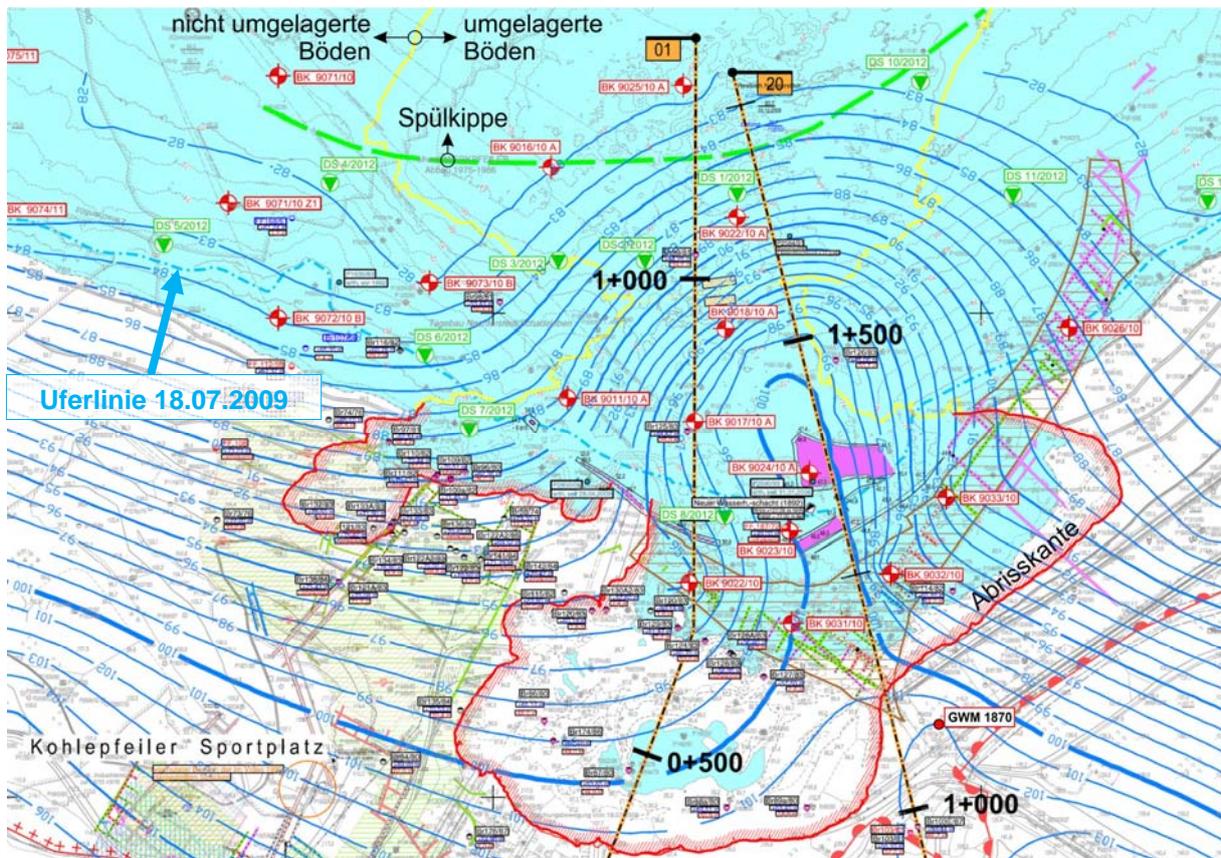
Unter dem Rutschungskessel wurde mit dem im Jahr 2012 mittels gezielter Brunnenabschaltungen durchgeführten Wiederanstiegsversuch eine räumlich eng begrenzte und sehr ungewöhnliche Anomalie im Grundwasserleiter GWL 6.3 in Form einer Rinnenstruktur gemessen. In dieser nunmehr erstmals identifizierten Rinnenstruktur wird im Bereich des Rutschungskessels in einer Druckblase artesisch gespanntes Grundwasser unter das Kippensystem geführt (Bild 7). Der in der anomalen Rinnenstruktur herrschende Überdruck lag vor der Böschungsbewegung 18 m hoch über dem Seewasserspiegel.

**Bild 7** Druckblase unter dem Rutschungskessel infolge der nunmehr identifizierten hydrogeologischen Anomalie einer Rinnenstruktur im Grundwasserleiter GWL 6.3

Im Grundwasserleiter GWL 6.3 wurde erstmals eine räumlich eng begrenzte und sehr ungewöhnliche Anomalie in Form einer Rinnenstruktur identifiziert, die unter hohem Druck stehendes Grundwasser führt, das vor der Böschungsbewegung vom 18.07.2009 artesisch gespannt war (Bild 7). Diese anomale Rinnenstruktur des Grundwasserleiters GWL 6.3 befindet sich direkt unter dem Zentrum des Rutschungskessels und dehnt sich wie eine Druckblase weit nach Norden hin lokal unter den Concordiasee aus.

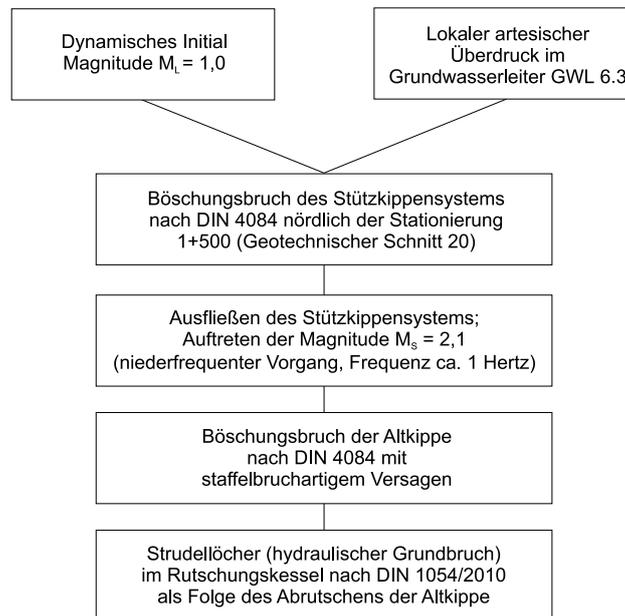
Basierend auf den durch die Messungen gewonnenen neuen Erkenntnissen konnte der Ablauf der Böschungsbewegung mit Hilfe von Böschungsberechnungen nach den allgemein anerkannten Regeln der Technik nachvollzogen werden (Bild 8).

Dieses Sekundärereignis, die durch das Versagen des Stützkippsystems fehlende Stützung der Altkippe und der nahezu unverändert hoch in der Altkippe anstehende Kippenwasserstand führten in der Folge zum staffelbruchartigen, rückschreitenden Versagen der Altkippe (Bild 8).

**Bild 8** Ablauf der Böschungsbewegung vom 18.07.2009

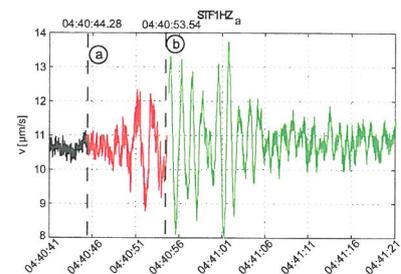
- der nicht bekannten und daher auch nicht vorhersehbaren dynamischen Belastung des Böschungssystems durch ein dynamisches Initial (Phase a-b, rot in Bild 9) mit dem
- ebenfalls unvorhersehbaren, hohen artesischen Wasserüberdruck (Bild 10), der eine Folge der anomalen lokalen Rinnenstruktur des Grundwasserleiters GWL 6.3 ist,

**Bild 9** Gemessenes Seismogramm, Station Staßfurt STF1HZ

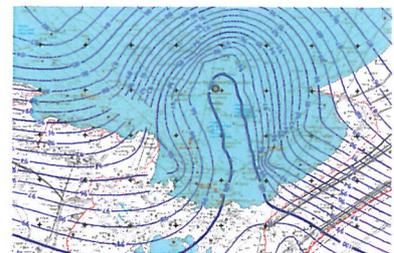
**Bild 10** Druckblase im GWL 6.3
